青岛城投娄山河水务有限公司

关于废水 COD 自动监测数据异常的报告

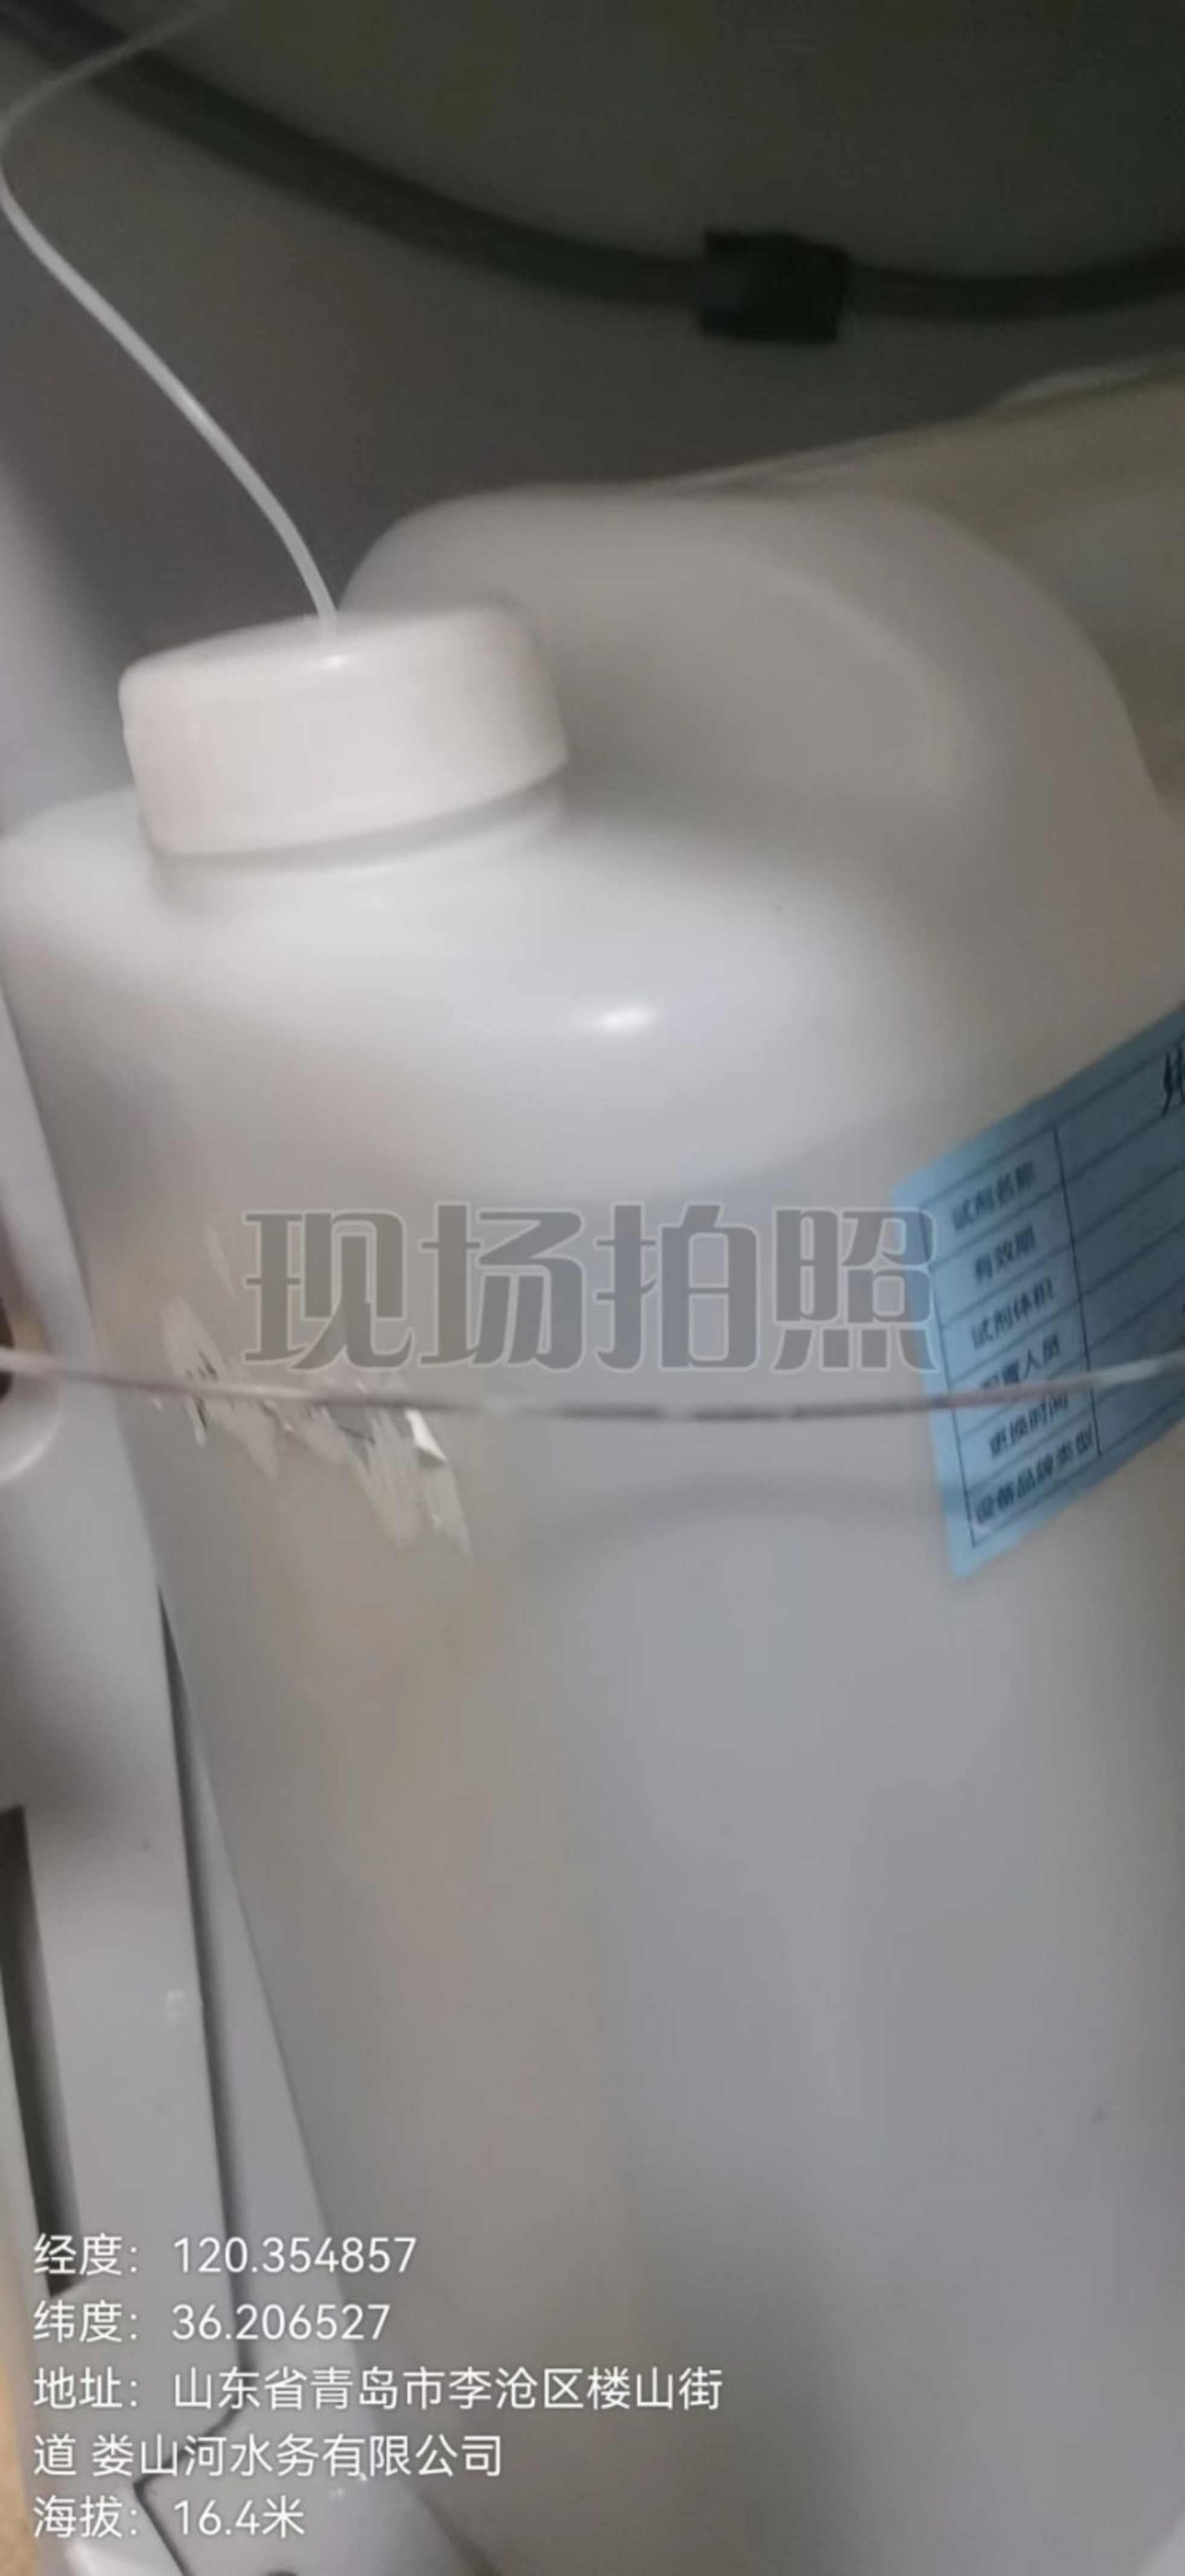
现场拍照
经度：120.356254
纬度：36.206071
地址：山东省青岛市李沧区楼山街
道 娄山河水务有限公司
海拔：16.7米

青岛城投娄山河水务有限公司 2022 年 8 月 23 日 14 时，COD 数据异常。其原因为：仪器抽到杂质导致 cod 数值超标，清理后数据恢复正常。

整改措施：在今后的运营工作中将加强对设备的维护，防止此类问题再次发生。
